Karavan Rapor

Emre Demir · Adria Altea 472 PU · Ege Karavan

Adria Altea 472 PU

Satın Alma Öncesi

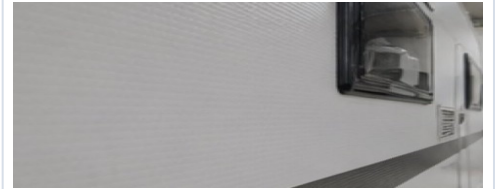
C03 - Sağ yan duvar - orta bölüm

Bulgu	Seviye	Açıklama	Öneri
Sağ yan duvar - orta bölüm Nem ve Su Girişi · Nem ve Su Girişi	Ciddi Kusur	Sağ yan duvar orta bölümde nem değeri referans aralığın üzerinde ölçüldü; iç panelde hafif kabarma başlangıcı var.	Pencere/yan panel birleşiminden kaynaklanmalı, lokal kurutma ve sızdırmazlık onarımı planlanmalı.
Gaz kaçak izi, koku ve acil kapatma erişimi Isıtma ve Gaz · Isıtma ve Gaz	Ciddi Kusur	Gaz dolabı çevresinde koku beyanı ve acil kapatma vanası erişiminde işaretleme eksikliği tespit edildi.	Yetkili LPG/gaz uzmanı ile kaçak testi yapılmadan gazlı cihazlar kullanılmamalı.
230V dış giriş, kaçak akım ve sigorta paneli Elektrik · Elektrik	Ciddi Kusur	230V dış giriş ve sigorta panelinde kaçak akım test butonu işaretlemesi eksik; panel içi kablo düzeni izleme gerektiriyor.	Yetkili elektrikçi tarafından RCD fonksiyon testi, toprak sürekliliği ve panel sıklık kontrolü yapılmalı.

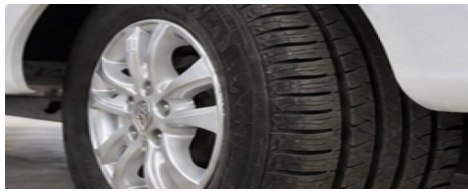
D03 - Lastik yaşı, ebat uyumu, diş ve yanak durumu

Kontrol Noktası	Durum	Ölçüm	Not / Kanıt
Lastik yaşı, ebat uyumu, diş ve yanak durumu Çekme Karavan Bağlantı ve Alt Yapı	Hafif Kusur	-	Lastik diş derinliği kabul edilebilir ancak üretim yaşı yaklaşmış; yanakta yüzeysel sertleşme izleniyor. Fotoğraf eklendi
Şasi, travers ve gövde bağlantı noktaları Çekme Karavan Bağlantı ve Alt Yapı	Olumlu	-	Yol güvenliği odaklı görsel kontrolde acil müdahale gerektiren bulgu görülmedi. Fotoğraf eklendi
Aks, süspansiyon, amortisör ve porya boşluğu Çekme Karavan Bağlantı ve Alt Yapı	Olumlu	-	Yol güvenliği odaklı görsel kontrolde acil müdahale gerektiren bulgu görülmedi. Fotoğraf eklendi
Destek ayakları, kriko noktaları ve alt plastikler Çekme Karavan Bağlantı ve Alt Yapı	Olumlu	-	Fonksiyon ve kullanım kontrolünde rapora konu ek kusur tespit edilmedi. Fotoğraf eklendi
Alt izolasyon, taban koruma ve korozyon izi Çekme Karavan Bağlantı ve Alt Yapı	Olumlu	-	Sızdırmazlık, birleşim ve yüzey kontrolünde aktif su girişi veya yapısal risk izlenmedi. Fotoğraf eklendi

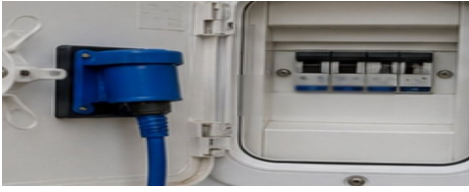
G01 - 230V dış giriş, kaçak akım ve sigorta paneli

230V dış giriş, kaçak akım ve sigorta paneli Elektrik	Ciddi Kusur	-	230V dış giriş ve sigorta panelinde kaçak akım test butonu işaretlemesi eksik; panel içi kablo düzeni izleme gerektiriyor. Fotoğraf eklendi
Akü bölümü, kutup başları, havalandırma ve sabitleme Elektrik	Ön Kontrol Olumlu	-	Elektrik ekipmanında görsel kontrol ve temel fonksiyon gözleminde ek kritik bulgu görülmedi. Fotoğraf eklendi
12V dağıtım, kablo koruması ve ek bağlantılar Elektrik	Ön Kontrol Olumlu	-	Elektrik ekipmanında görsel kontrol ve temel fonksiyon gözleminde ek kritik bulgu görülmedi. Fotoğraf eklendi
Prizler, aydınlatma ve tüketici çalışması Elektrik	Olumlu	-	Fonksiyon ve kullanım kontrolünde rapora konu ek kusur tespit edilmedi. Fotoğraf eklendi
Solar panel, regülatör ve kablo geçişleri Elektrik	Ön Kontrol Olumlu	-	Elektrik ekipmanında görsel kontrol ve temel fonksiyon gözleminde ek kritik bulgu görülmedi. Fotoğraf eklendi

230V/12V besleme, sigorta, akü, kablo koruması ve yüksek akım ekipmanları kullanımdan önce uzman kontrolüne alınmalıdır.

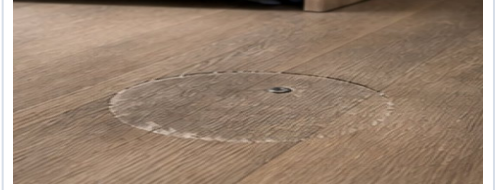
K02 - Zemin kaplaması, yumuşama ve esneme kontrolü

Kontrol Noktası	Durum	Ölçüm	Not / Kanıt
Mobilya bağlantıları, dolap kapakları ve menteşeler İç Mekan	Olumlu	-	Fonksiyon ve kullanım kontrolünde rapora konu ek kusur tespit edilmedi. Fotoğraf eklendi
Zemin kaplaması, yumuşama ve esneme kontrolü İç Mekan	Hafif Kusur	-	Mutfak önü zemin kaplamasında lokal esneme hissedildi; nemli koku veya aktif ıslaklık yok. Fotoğraf eklendi
Yatak ve oturma dönüşüm mekanizmaları İç Mekan	Olumlu	-	Konfor donanımı ve kullanım parçalarında normal kullanım izi dışında bulgu görülmedi. Fotoğraf eklendi
Sineklik ve perde sistemi İç Mekan	Olumlu	-	Konfor donanımı ve kullanım parçalarında normal kullanım izi dışında bulgu görülmedi. Fotoğraf eklendi
Havalandırma, yoğuşma izi ve koku kontrolü İç Mekan	Hafif Kusur	-	Kapalı dolap içlerinde hafif kullanım kokusu ve yetersiz havalandırma izi var; küf kolonisi gözlenmedi. Fotoğraf eklendi
Buzdolabı, ocak kapağı ve mutfak kullanım parçaları İç Mekan	Olumlu	-	Fonksiyon ve kullanım kontrolünde rapora konu ek kusur tespit edilmedi. Fotoğraf eklendi
