Karavan Rapor

Emre Demir · Adria Altea 472 PU · Ege Karavan

Adria Altea 472 PU

Satın Alma Öncesi

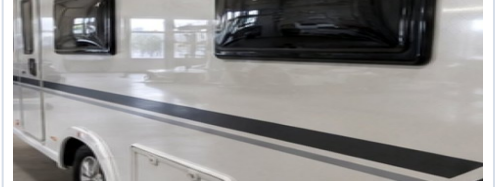
B01 - Ön panel, köşe profilleri ve birleşim çizgileri

Kontrol Noktası	Durum	Ölçüm	Not / Kanıt
Ön panel, köşe profilleri ve birleşim çizgileri Dış Yapı	Olumlu	-	Sızdırmazlık, birleşim ve yüzey kontrolünde aktif su girişi veya yapısal risk izlenmedi. Fotoğraf eklendi
Yan panellerde dalgalanma, çatlak, kabarma ve darbe izi Dış Yapı	Olumlu	-	Belge, etiket veya envanter kontrolünde rapor kararını etkileyen uyumsuzluk görülmedi. Fotoğraf eklendi
Arka panel, stop çevresi ve alt birleşimler Dış Yapı	Olumlu	-	Sızdırmazlık, birleşim ve yüzey kontrolünde aktif su girişi veya yapısal risk izlenmedi. Fotoğraf eklendi
Tavan kaplaması, mastik ve panel ekleri Dış Yapı	Hafif Kusur	-	Tavan mastik hattında yaşlanma ve yüzeysel çatlama başlangıcı görüldü; aktif su girişi izi yok. Fotoğraf eklendi
Pencere, kapı ve servis kapağı fitil/contaları Dış Yapı	Olumlu	-	Sızdırmazlık, birleşim ve yüzey kontrolünde aktif su girişi veya yapısal risk izlenmedi. Fotoğraf eklendi
Tavan ekipmanları: havalandırma, anten, solar geçişleri Dış Yapı	Olumlu	-	Sızdırmazlık, birleşim ve yüzey kontrolünde aktif su girişi veya yapısal risk izlenmedi. Fotoğraf eklendi

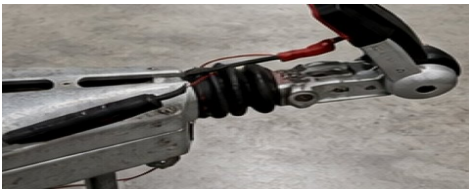
D01 - Kaplin kilitleme ve stabilizör

Kontrol Noktası	Durum	Ölçüm	Not / Kanıt
Kaplin kilitleme ve stabilizatör Çekme Karavan Bağlantı ve Alt Yapı	Olumlu	-	Yol güvenliği odaklı görsel kontrolde acil müdahale gerektiren bulgu görülmedi. Fotoğraf eklendi
Fren sistemi, el freni ve ayrılma emniyet halatı Çekme Karavan Bağlantı ve Alt Yapı	Olumlu	-	Yol güvenliği odaklı görsel kontrolde acil müdahale gerektiren bulgu görülmedi. Fotoğraf eklendi

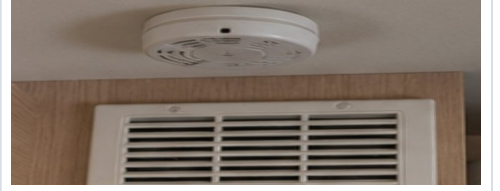
F05 - Gaz kaçak izi, koku ve acil kapatma erişimi

Skor izi: baskın faktör F05 Gaz kaçak izi, koku ve acil kapatma erişimi. Risk skoru = max(100 - kondisyon[93], risk tabanı[86]) = 86.

Gaz sistemi uzman kontrolüne alınmalı

Gaz dolabı, regülatör, hortum, havalandırma ve acil kapatma bulguları kullanımdan önce yetkili uzman/kurum tarafından kontrol edilmelidir.

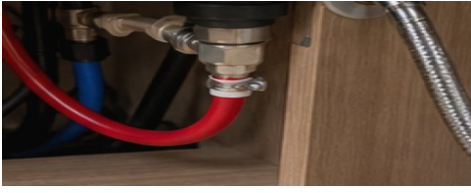
H03 - Pompa, basınç, ses ve bağlantı hortumları

Pompa, basınç, ses ve bağlantı hortumları Su ve Tesisat	2.500 - 5.500 TRY	Piyasa koşullarına göre değişebilecek tavsiye niteliğinde ön bütçe bandıdır; kesin teklif değildir.
Zemin kaplaması, yumuşama ve esneme kontrolü İç Mekan	3.500 - 8.500 TRY	Piyasa koşullarına göre değişebilecek tavsiye niteliğinde ön bütçe bandıdır; kesin teklif değildir.
Havalandırma, yoğuşma izi ve koku kontrolü İç Mekan	1.500 - 3.500 TRY	Piyasa koşullarına göre değişebilecek tavsiye niteliğinde ön bütçe bandıdır; kesin teklif değildir.
